Wijziging smeeroilie-aansluiting

VOORKOMEN VAN BUNKERINCIDENTEN

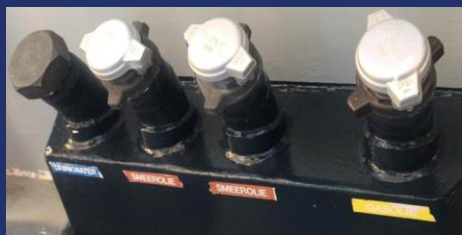
De vulaansluitingen aan boord van het binnenvaartschip voor smeeroilie en brandstof zijn van hetzelfde technisch ontwerp.

Een menselijke vergissing is snel gemaakt, doordat de brandstofvulslang op de aankoppeling van het smeeroilievulpunt wordt aangesloten.

Op de foto hiernaast ziet u een voorbeeld van een vulaansluitingpunt. De aansluitingpunten van smeer- en brandstof zijn van hetzelfde type.

Etiketten helpen om te voorkomen dat een vergissing gemaakt wordt, maar blijken in de praktijk onvoldoende om incidenten te voorkomen.

Om de kans op verkeerd aansluiten van de brandstofslang te verkleinen, zal de aansluiting van de smeerolievulaansluiting van een ander type worden dan die van de brandstofaansluiting. De door de werkgroep voorziene aansluiting hiervoor is de zogenaamde Camlock aansluiting (1,5"). Het 'mannelijke' zal geplaatst worden op het binnenschip en het 'vrouwelijke' aan de bunkerstation zijde.
